Press Release

## 能登半島地震の隆起でできた「滝」の遡上を観測 —河川構造物に 10 年以上影響する可能性も明らかに—

東北大学災害科学国際研究所の高橋尚志助教らの研究グループは、令和 6 年能登半島地震によって 4 m 近い海岸隆起が生じた沿岸の河川をモニタリングし、非常に急速な侵食が発生していることを明らかにしました。本成果は、地形的に重要な科学的発見であると同時に、地震隆起が起こりうる地域における河川管理や防災対策に重要な知見を与えるものです。本研究成果は、2026 年 9 月 14 日に Communications Earth & Environment 誌に掲載されました。

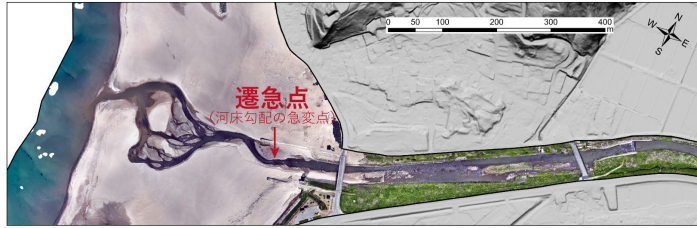
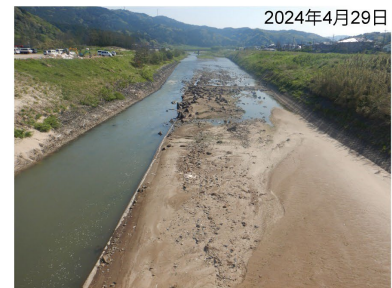
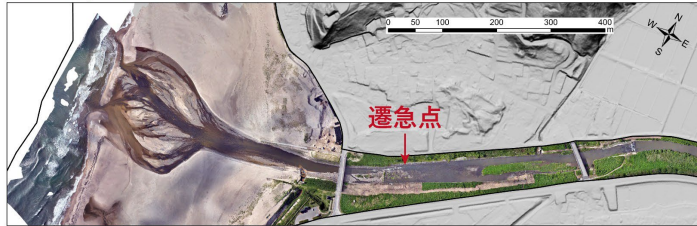
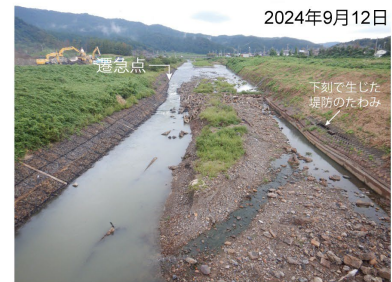
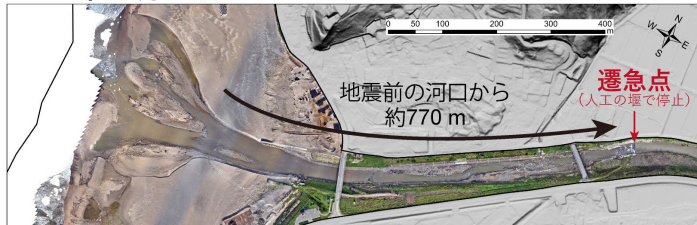
図 1. ハケ川における能登半島地震発生後 1 年間の UAV 画像と現地の様子  
※2026 年 9 月 16 日 17 時頃に図版を差し替えました

2024年4月29日（地震から約4ヶ月後）

2024年9月3日（奥能登豪雨発生前）

2024年10月24日（奥能登豪雨発生後）

研究グループは、4 m 近い大規模な地殻隆起の影響を強く受けた河川である八ヶ川（はっかがわ）の河口から約 1 km の区間を対象にして、地震後から継続した地形計測調査を実施しました。地震直後の合成開口レーダー（SAR）画像や国土地理院の航空写真に加え、ドローンを用いた高精細レーザー測量（UAV-LiDAR）および写真測量（SfM-MVS）を繰り返し行い、3 次元地形モデルを構築して、河口付近の地形変化を時系列で精密に計測・解析しました（図 1）。
